Rapport Thermographie Infrarouge

Société	EenrConsult SA Chaussée de Marche 474 5101 Erpent (Namur)	Contrôleur : Julien BOMBEKE E-mail : info@enerconsult.be
----------------	---	--

Donneur d'ordre	xxxx xxxxx xxxx	Site de mesure : xxxx xxxx xxxx Date de la mesure : 11/03/2011
------------------------	-----------------------	--

Ordre	Dans le but de détecter d'éventuels défauts de l'enveloppe et de présenter des conseils sur l'amélioration de la performance énergétique.
--------------	---

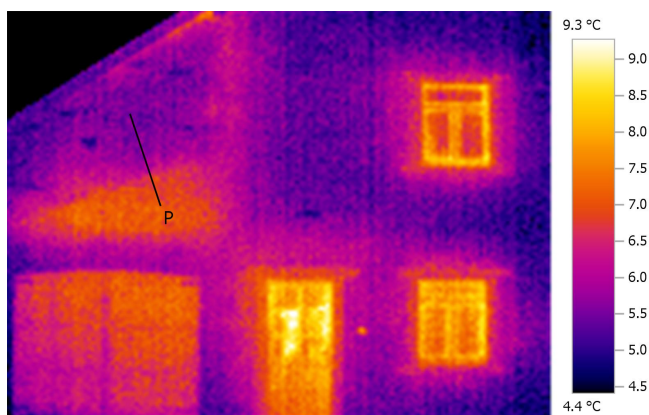
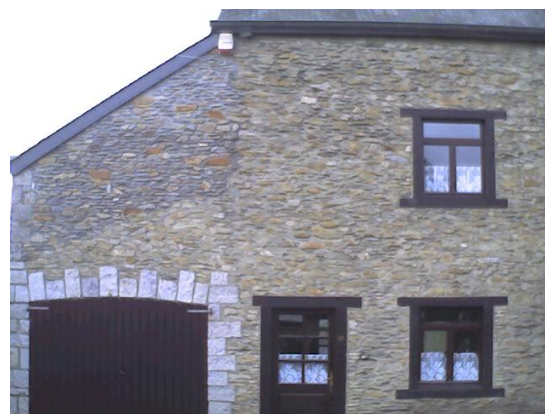
Fichier :
1.BMT

Façade avant.

Pont thermique au dessus du garage dû certainement à un manque d'isolant.

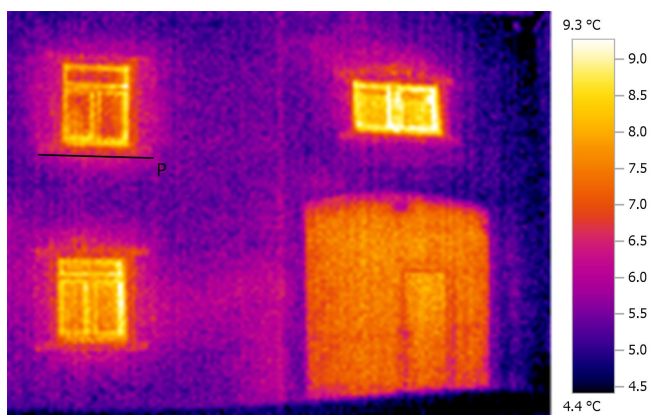
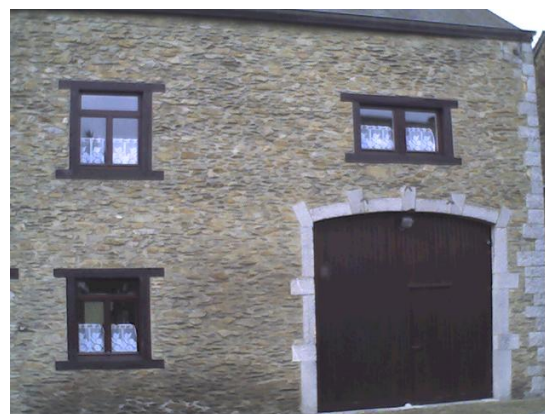
Fichier :
2.BMT

Façade avant.

L'isolation ne présente pas de retour sur les fenêtres, ce qui crée un pont thermique sur l'ensemble du périmètre de celles-ci.

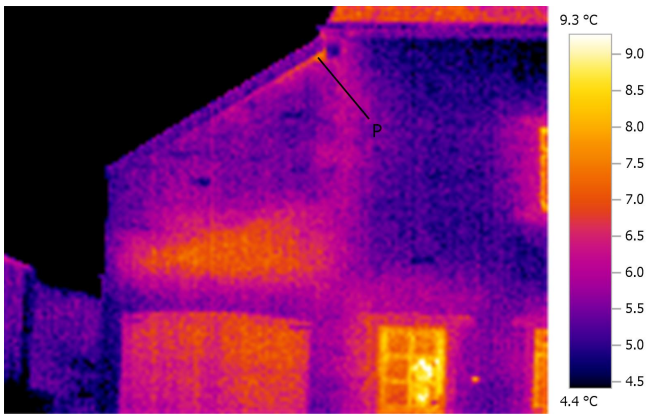
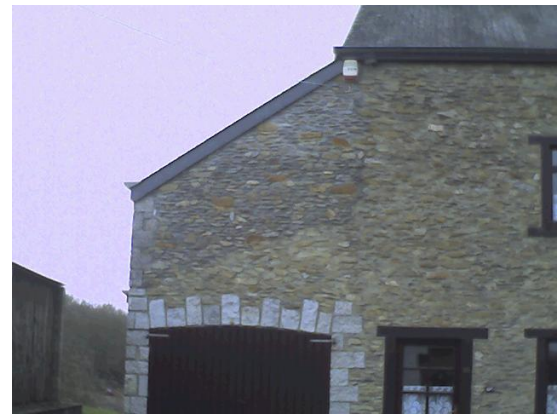
Fichier :
3.BMT

Annexe.

Pont thermique au niveau du raccord de l'isolation entre la toiture et le mur. L'isolant ne doit pas être totalement jointif.

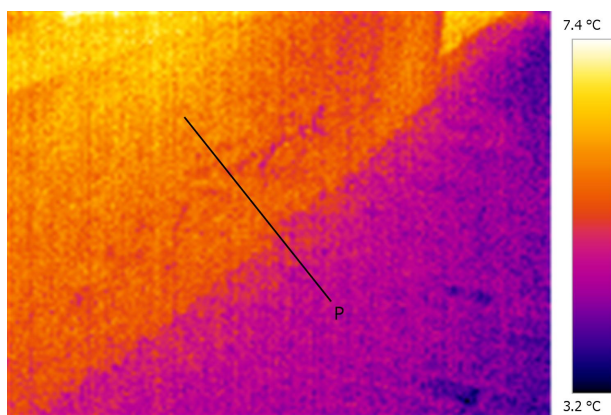
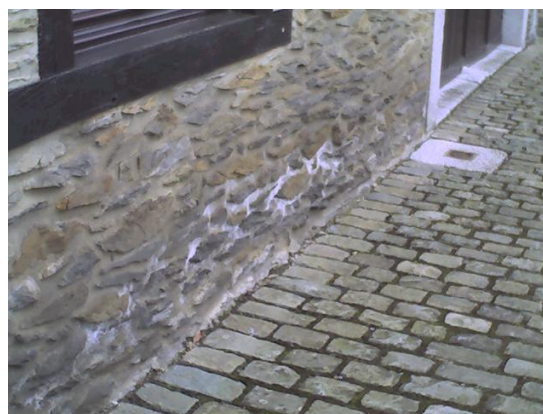
Fichier :
4.BMT

Le bâtiment ne présente pas de pont thermique à la dalle de sol.
Le raccord de l'isolation du mur et du sol est jointif.

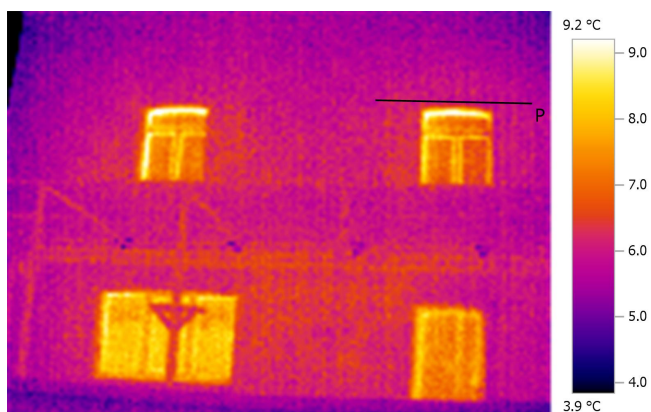
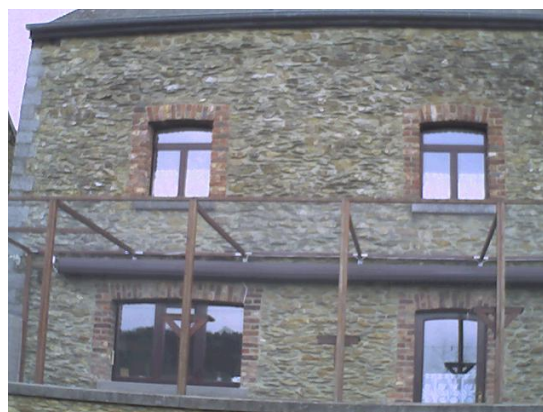
Fichier :
5.BMT

Façade arrière.

A la différence de la façade avant, l'isolation semble revenir sur le châssis. Ce qui ne crée pas de pont thermique.

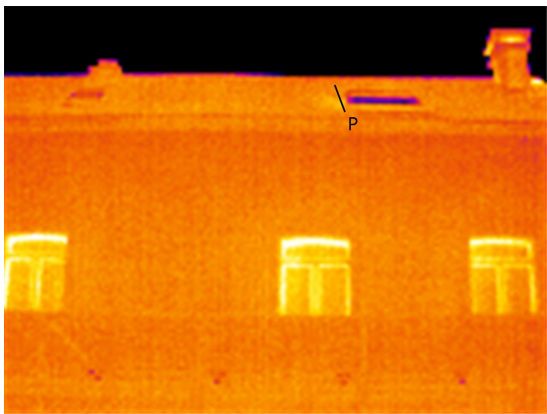
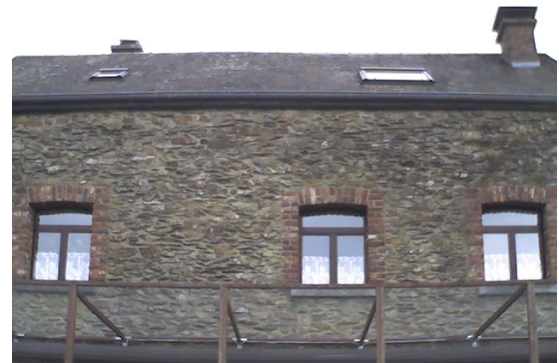
Fichier :
6.BMT

Façade arrière.

Légère déperdition sur le côté gauche de la fenêtre de toit.

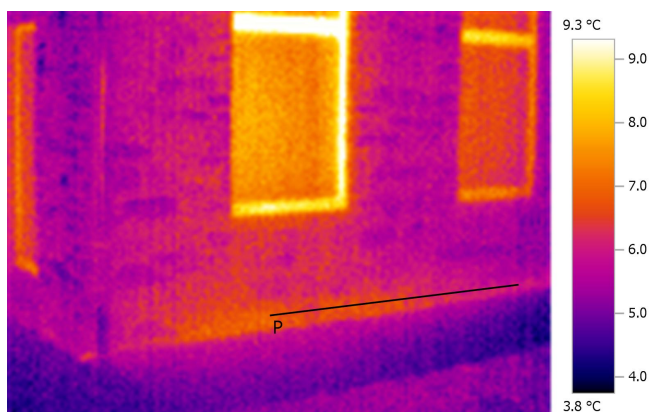
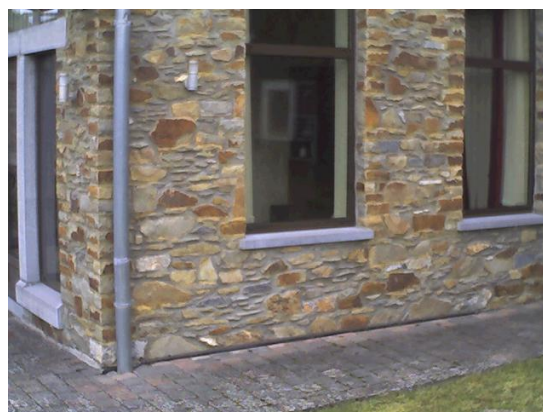
Fichier :
7.BMT

Annexe.

Nous pouvons remarquer un pont thermique au niveau du raccord de l'isolation du sol et du mur (sur une distance d'environ 2m).

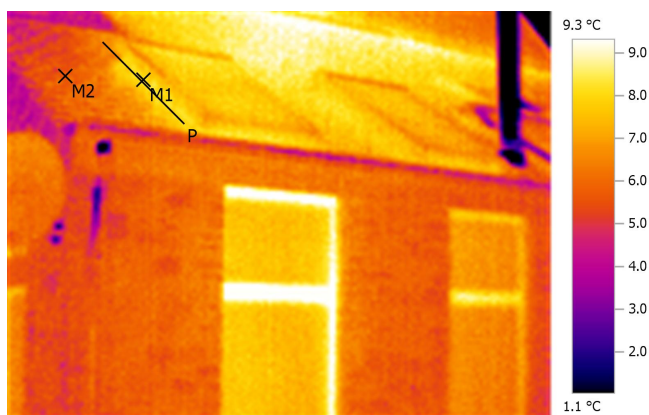
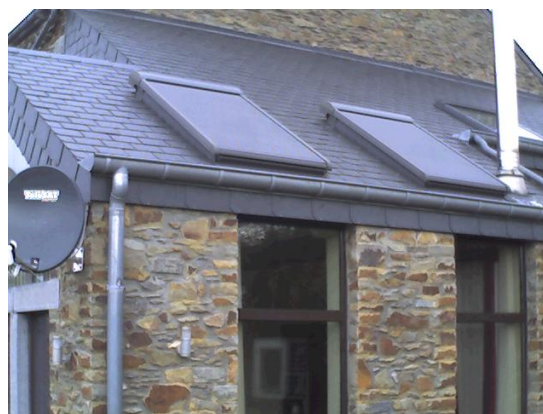
Fichier :
8.BMT

Annexe.

Les fenêtres du toit présentent des déperditions au niveau de leur périmètre.

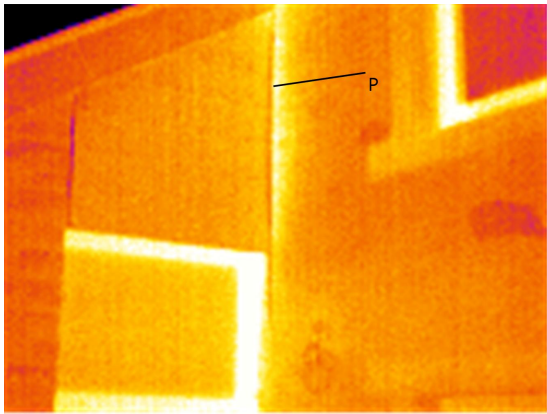
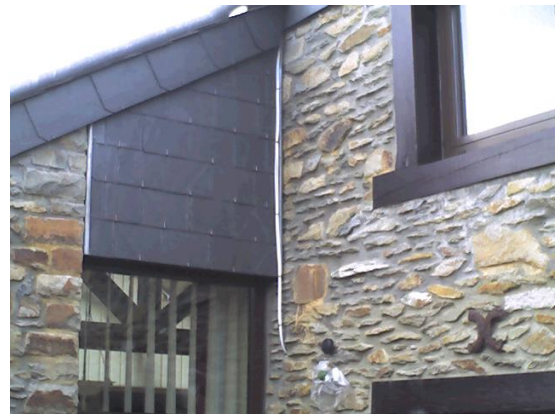
Fichier :
9.BMT

Annexe.

Le raccord de l'isolation des murs semble défectueux ce qui crée un pont thermique.

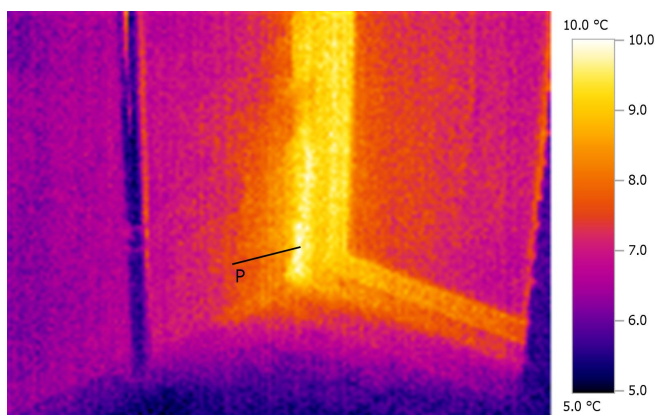
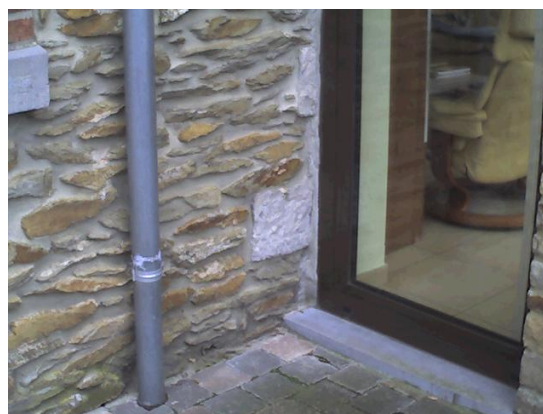
Fichier :
10.BMT

Façade arrière. Fenêtre de l'annexe donnant sur la volière.
Présence d'un pont thermique.

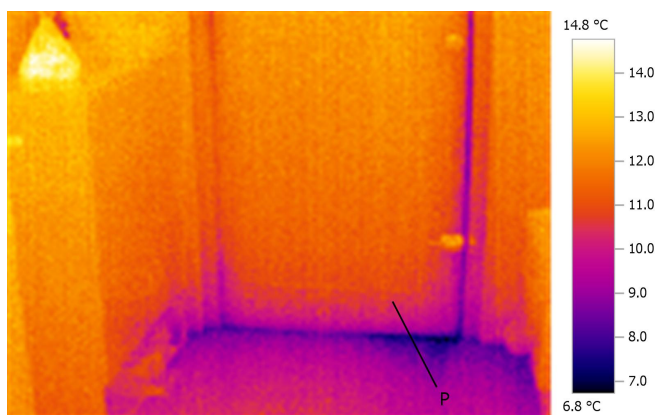
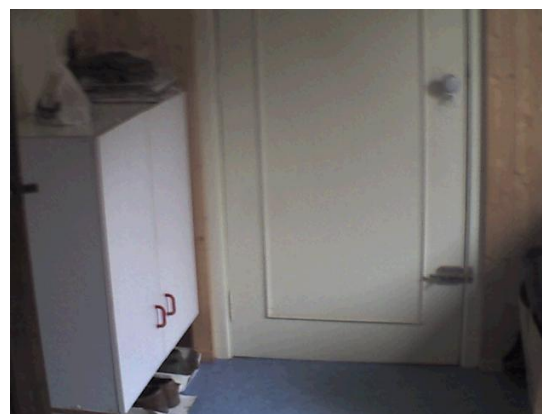
Fichier :
11.BMT

Les portes en façade avant donnant sur l'extérieur présentent des infiltrations d'air entre l'ouvrant et le dormant.

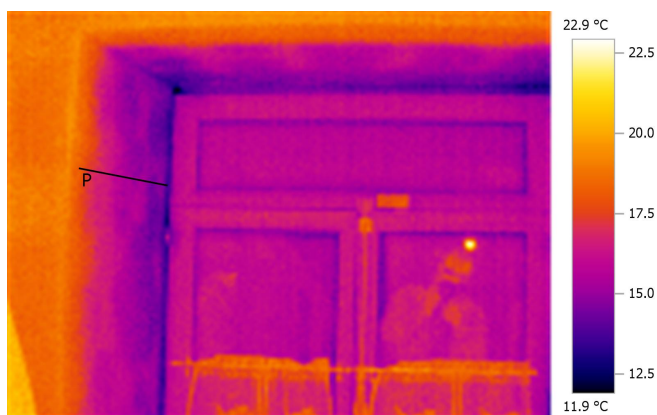
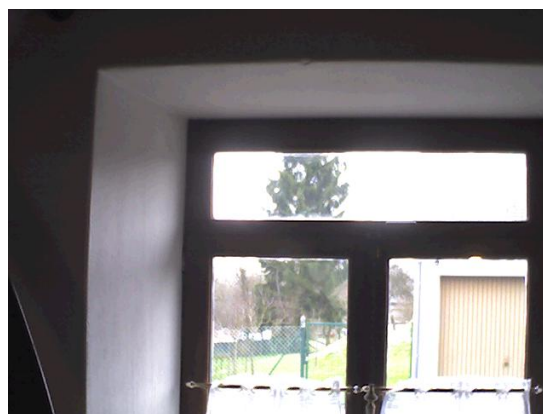
Fichier :
12.BMT

Façade avant.

On voit nettement qu'il n'y a pas d'isolation au niveau des contours des fenêtres ce qui crée le pont thermique remarqué à l'extérieur.

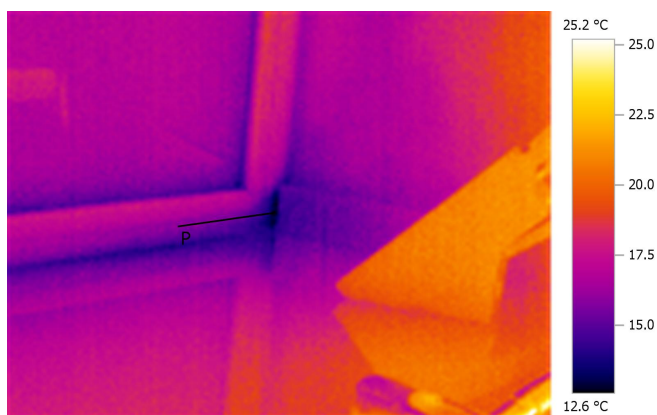
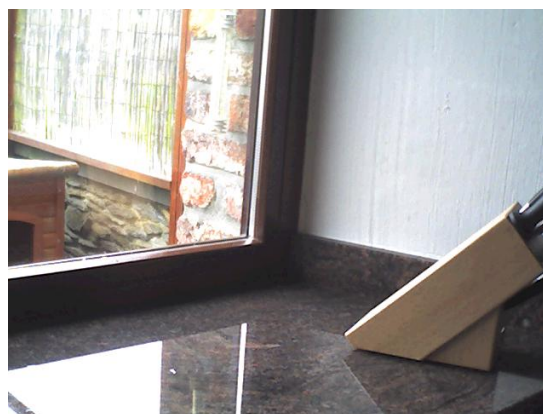
Fichier :
13.BMT

Fenêtre de la cuisine.

Infiltration d'air au raccord du châssis et de la plinthe.

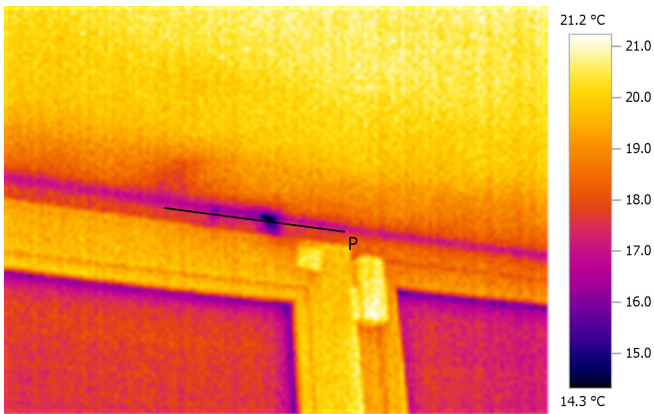
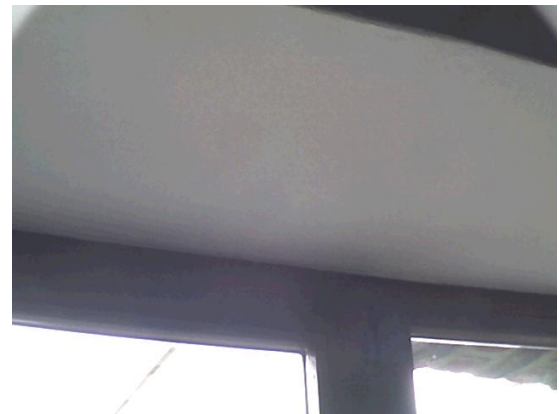
Fichier :
14.BMT

Fenêtre de la cuisine.
Infiltration d'air sur le dormant du châssis.

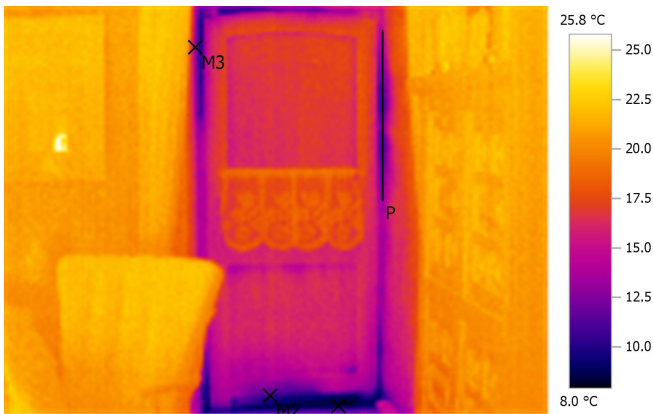
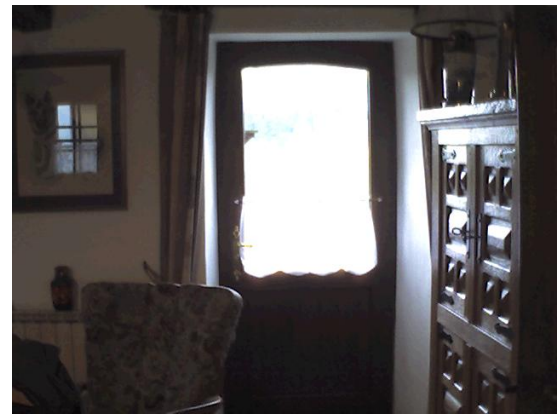
Fichier :
15.BMT

La porte du salon nous affiche de grosses infiltrations d'air.

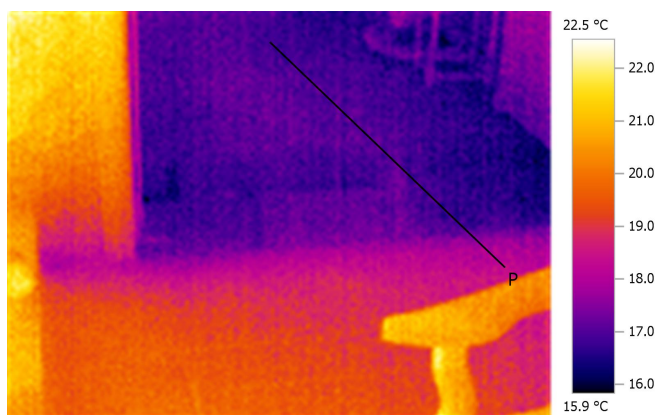
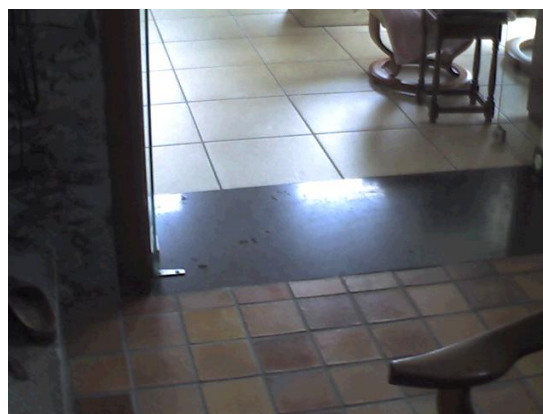
Fichier :
16.BMT

On peut remarquer que le sol du bâtiment principal bénéficie d'une qualité d'isolation supérieure à celui de l'annexe.

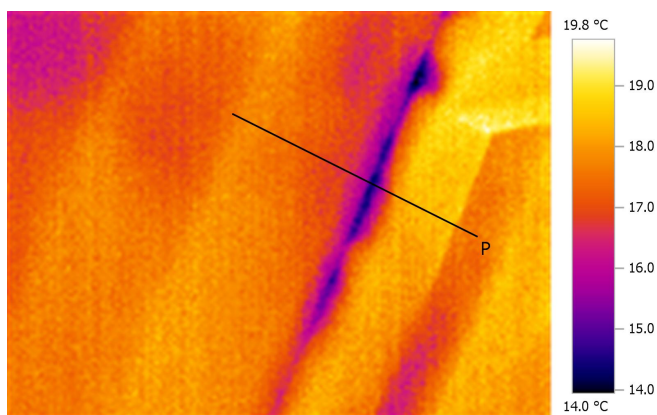
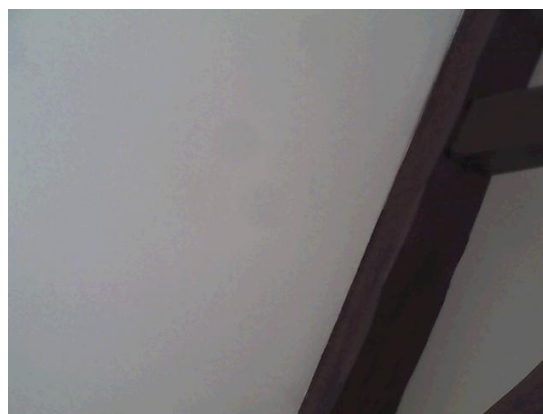
Fichier :
17.BMT

L'isolation de la toiture de l'annexe présente des défauts caractérisés par des ponts thermiques ou des infiltrations d'air.

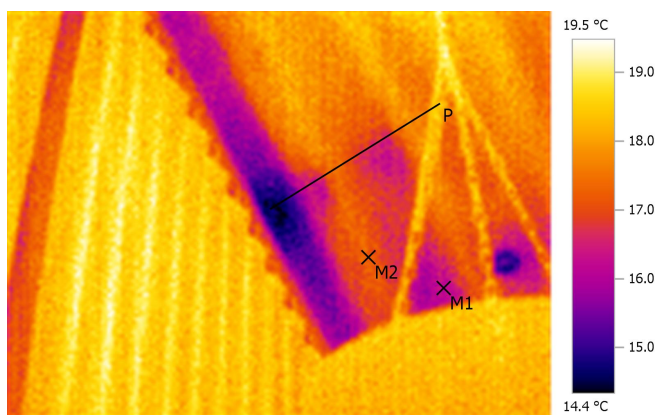
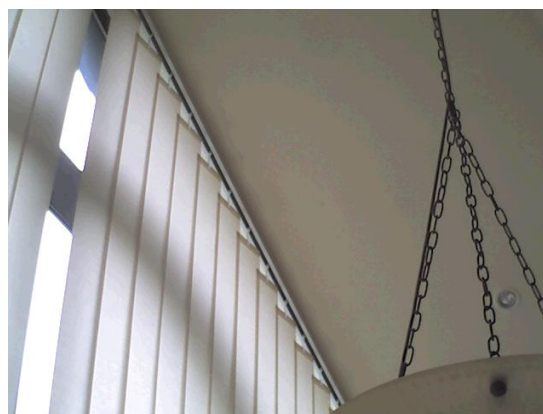
Fichier :
18.BMT

Même remarque que pour le thermogramme précédent.

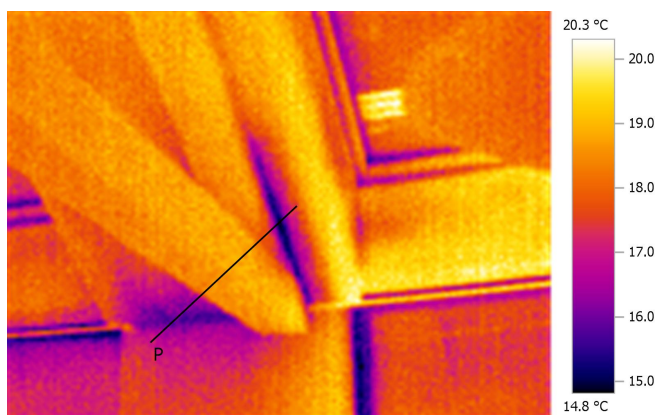
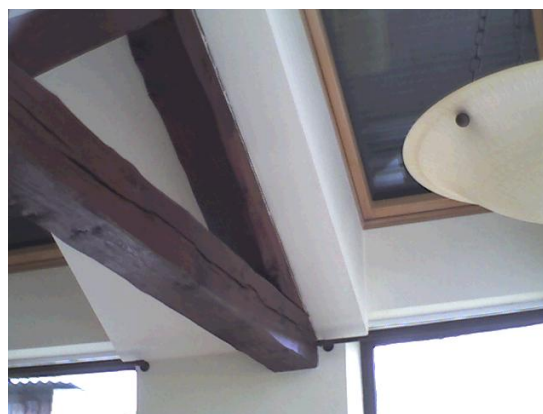
Fichier :
19.BMT

Même remarque que pour le thermogramme précédent.

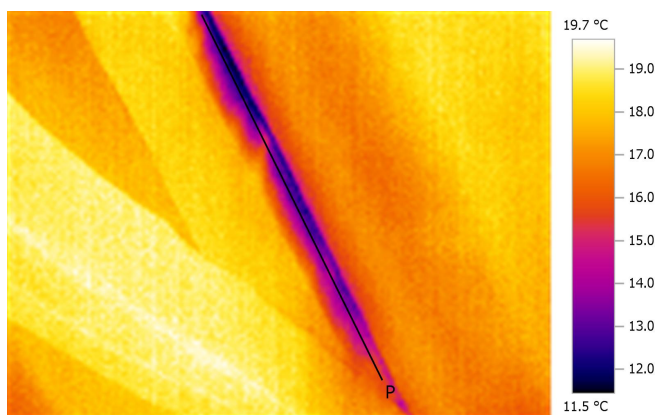
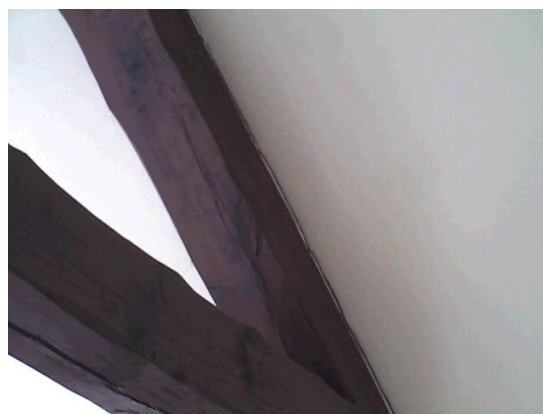
Fichier :
20.BMT

Même remarque que pour le thermogramme précédent.

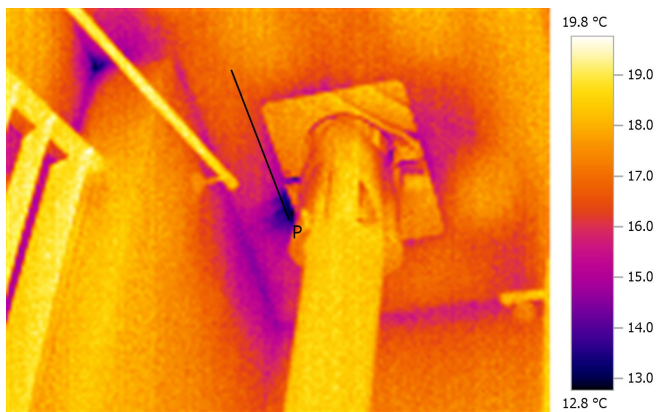
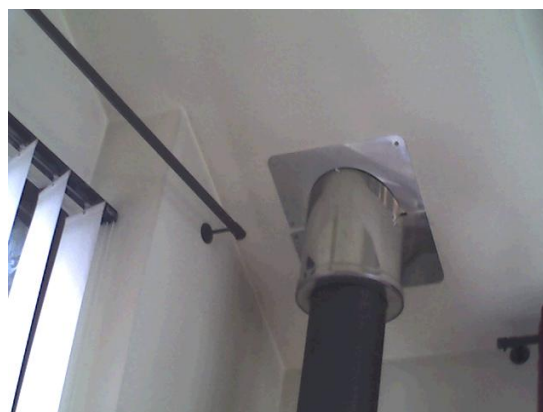
Fichier :
21.BMT

Infiltration d'air au niveau de la buse du poêle de l'annexe.

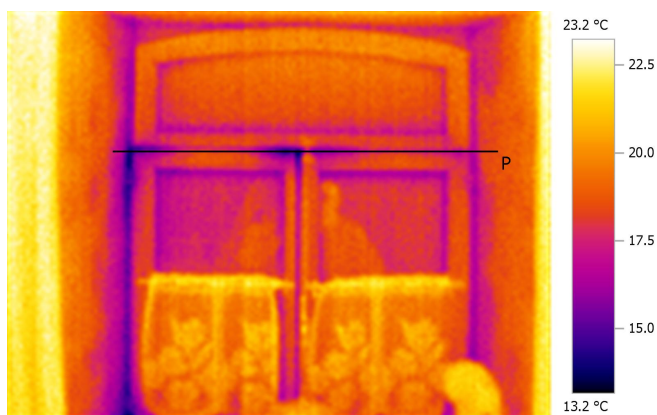
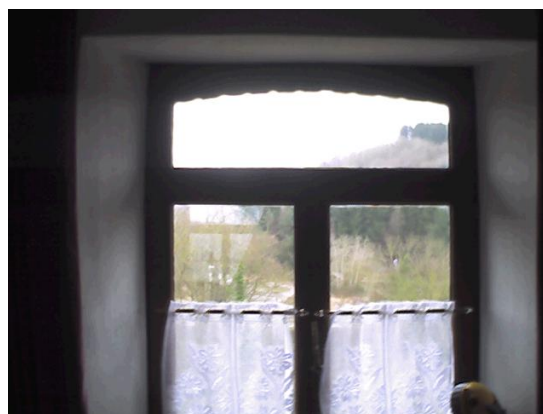
Fichier :
22.BMT

Les deux fenêtres de la chambre présentent des infiltrations d'air.

On peut remarquer qu'il n'y a pas de variation de température sur les murs à côté des châssis. Cela démontre qu'en façade arrière, il y a eu un retour de l'isolant au niveau des murs de la fenêtre.
